## チップマルチング再検証

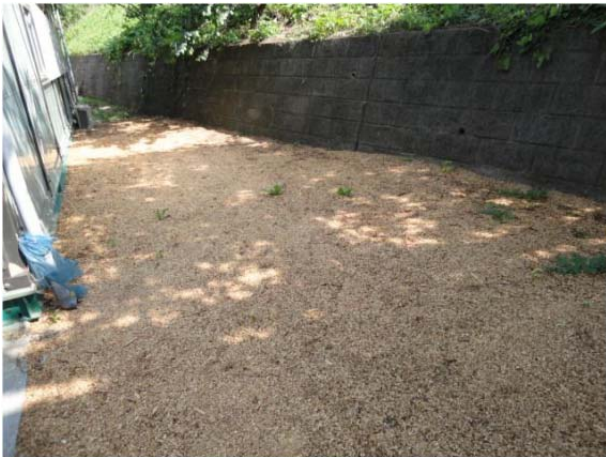
【↑所々に雑草が繁茂しています】

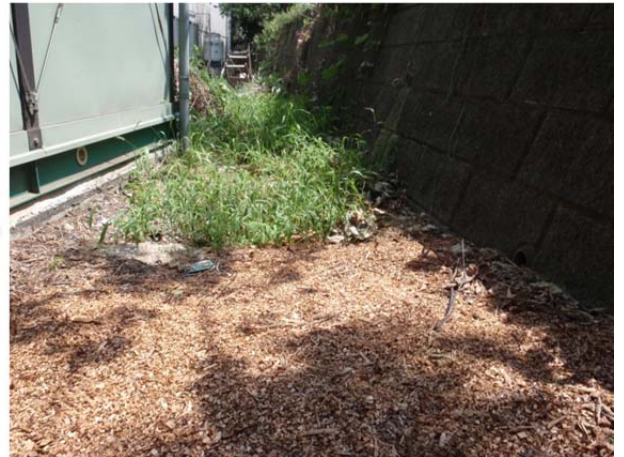
【↑施工していない場所は雑草繁茂】

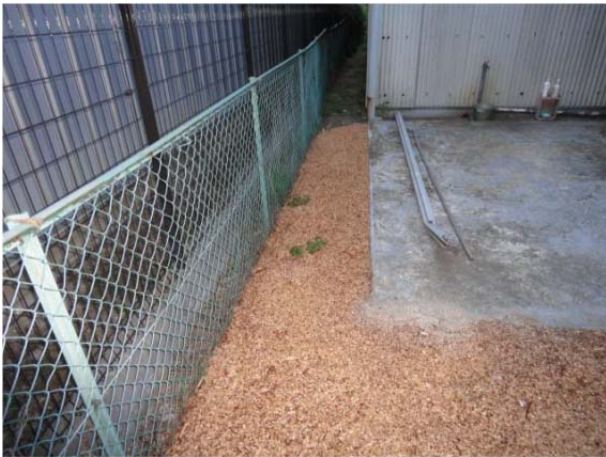
【↑少し雑草が繁茂】

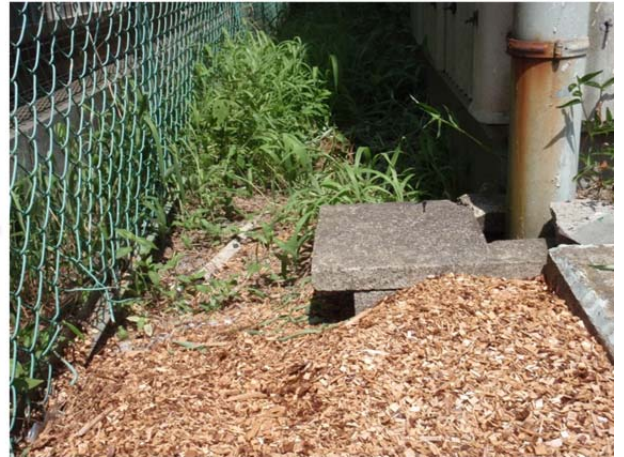
【↑施工していない場所は雑草が繁茂】

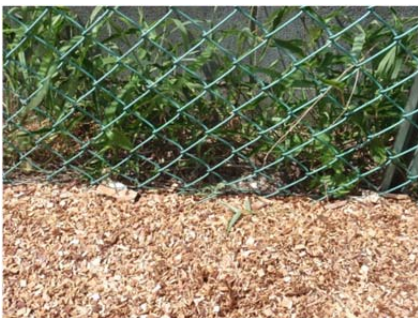
【↑施工境界】

施工後40日から施工後83日（43日経過）を比べてみました。  
施工後40日で繁茂していた雑草は、一旦抜根しています。  
それから、43日経過し、夏本番となりましたが、以前よりも繁茂が少なく、遠目からは分からないまじりになっております。  
小さな雑草を抜根してみると、右の写真の様に、地面の土まで根が到達していないため、安易に抜根できる状態でした。  
根にはチップが絡まっています。  
境界部分との比較で、確かな効果を確認することができました。

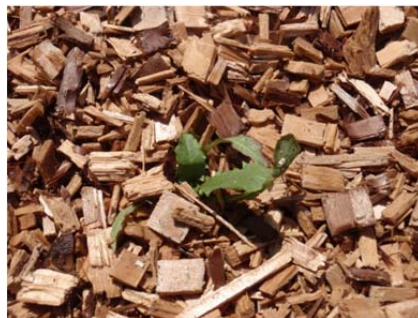
【↑83日後の雑草↑】

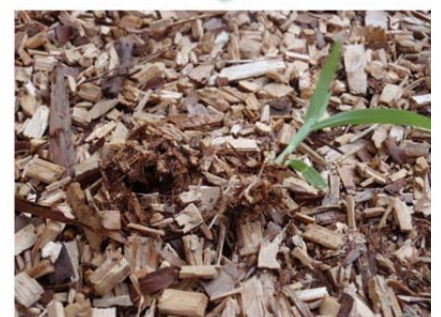
【簡単に抜けました】
