## チップマルチング再検証

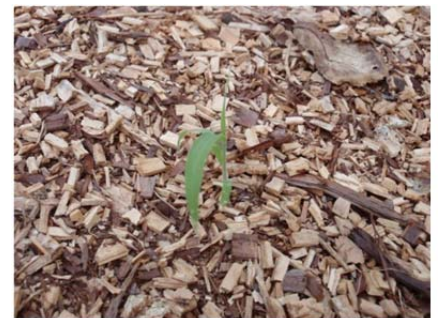
施工後40日から施工後83日（43日経過）を比べてみました。  
施工後40日で繁茂していた雑草は、一旦抜根しています。  
それから、43日経過し、夏本番となりましたが、以前よりも繁茂が少なく、遠目からは分からないまじりになっております。  
小さな雑草を抜根してみると、右の写真の様に、地面の土まで根が到達していないため、安易に抜根できる状態でした。  
根にはチップが絡まっています。  
境界部分との比較で、確かな効果を確認することができました。
